Raumluftqualität in Bildungsbauten

Bericht zur Auswertung der thermischen und hygienischen Raumklimamessung

Objekte	Fichteschule, Familienzentrum Hainholzer Hafen, Kita Waldstraße
Auftraggeber	proKlima Hannover
Verfasser	Steinbeis-Innovationszentrum energieplus Mühlenpfordtstraße 23 38106 Braunschweig
Messzeitraum	01.09.2019 – 07.07.2020
Datum	12.10.2020

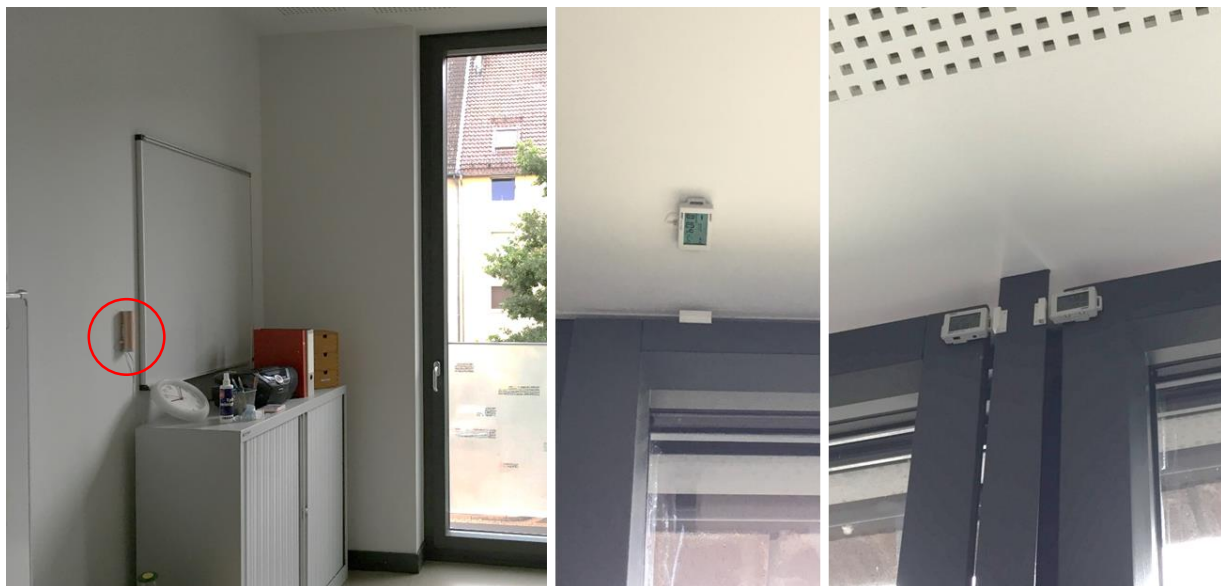
Abbildung 4: Anbringung der Messgeräte im Raum AUR 1, Fichteschule

Die Erfassung der Raumluftparameter erfolgte mit dem „Smarten Raumluftsensor“ von Netatmo, der über den im benachbarten Gruppenraum angebrachten WLAN-Router „Huawei E5330 3G Mobile Wi-Fi“ einen Internetzugang zum Messdatenexport und Fernzugriff hatte. Das Gerät wurde auf ca. 1,50 m Höhe neben der Tafel angebracht. Eine direkte Sonnenlicht-Exposition ist aufgrund der Fensterausrichtung und der Positionierung ausgeschlossen. Die Öffnung der Fenster durch die Nutzer wurde für drei von vier Fensterflügeln mit den HOBO UX90-001 Statusloggern von Onset gemäß Abbildung 4 erfasst. D.h. jede Fensteröffnung

führte dazu, dass der Magnet den internen Schalter des Loggers schließt und eine Protokollierung auslöst. Die Öffnung der Türen zum Gruppenraum oder zum Flur wurden nicht erfasst. Die Werte für die Außenlufttemperatur konnten in stündlicher Auflösung vom Deutschen Wetterdienst von der Wetterstation in Hannover bezogen werden.

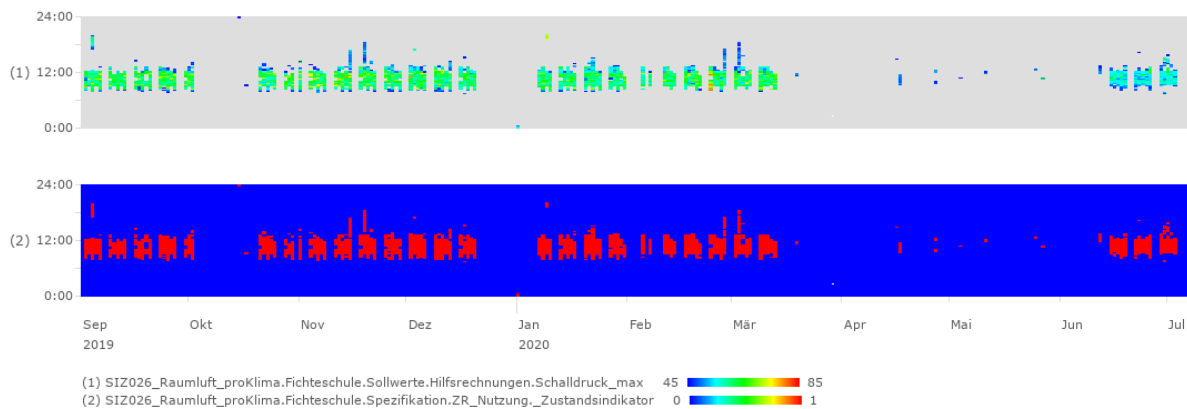
Maximum einen Schwellwert von 45 dB übersteigt, dann wurde für diese Viertelstunde eine Raumbelegung angenommen und nur für diese Zeitpunkte eine Auswertung der Raumluftqualität vorgenommen. Die ausgewerteten Zeiträume sind unten in der Abbildung rot hervorgehoben.

Abbildung 6: Ermittlung der tatsächlichen Raumbelegung über den gemessenen Schalldruckpegel (Fichteschule)

Für die Behaglichkeitsanalyse sind nur die Nutzungszeiten, also die Zeiten mit Raumbelegung relevant. Der Stundenplan sieht Unterricht von 8 bis 12 Uhr vor und nachmittags findet sporadisch eine Raumnutzung durch Kleingruppen statt. Durch die Wahl des Messgerätes ist es möglich, die tatsächliche Raumbelegung durch eine Auswertung des gemessenen Schalldruckpegels zu erfassen (siehe Abbildung 6). Wenn das oben dargestellte gleitende Viertelstunden-

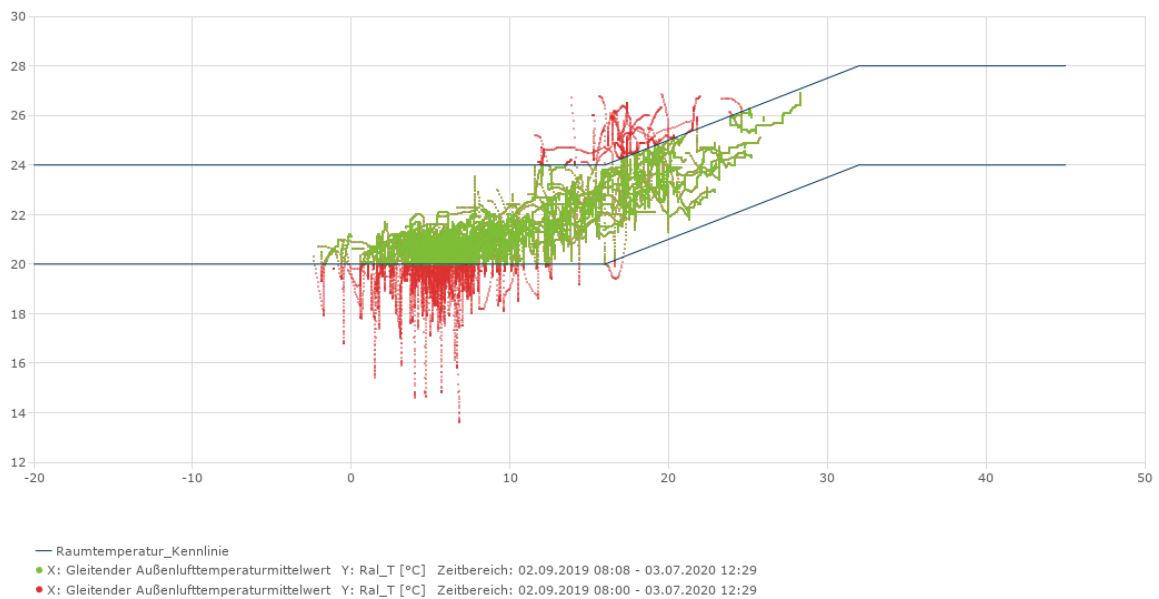
Abbildung 7: Darstellung der Raumlufttemperatur über der Außenlufttemperatur für den Zeitraum September 2019 bis Juli 2020 (Fichteschule)

Die Auswertung der thermischen Behaglichkeit im Raum erfolgte anhand der Vorgaben zur außenlufttemperaturabhängigen Komfortraumtemperatur mit den zugehörigen Toleranzen nach der DIN EN 15251:2012-12. Während der Raumbelegung wurden die in Abbildung 7 dargestellten Raumtemperaturen in Abhängigkeit vom gleitenden Mittelwert der Außenlufttemperatur erfasst. Abweichungen vom Komfortbereich im Raum werden festgestellt, wenn die Temperatur zwischen 18 und 20°C beträgt. Eine minimale Überhitzung wurde in Ausnahmefällen erfasst. Der Zusammenhang mit der Fensterlüftung liegt nahe und ist in Abbildung 8 am Beispiel von zwei Novemberwochen dargestellt. Wie erwartet sinkt die Raumtemperatur bei geöffnetem Fenster und steigt durch die Heizleistung und inneren Lasten im Anschluss wieder an. Auffällig ist allerdings, dass die Raumlufttemperatur analog an anderen Tagen sinkt, obwohl über die Fensterlogger keine Öffnung erfasst wurde. Entweder wurde in diesen Zeiten ausschließlich das vierte, nicht mit einem Logger versehene, in der Raumecke befindliche Fenster geöffnet oder die geloggteten Fenster wurden in einer Weise geöffnet, die dazu führte, dass die Magneten sich nicht im notwendigen Bereich zur Erkennung einer Statusänderung befanden.

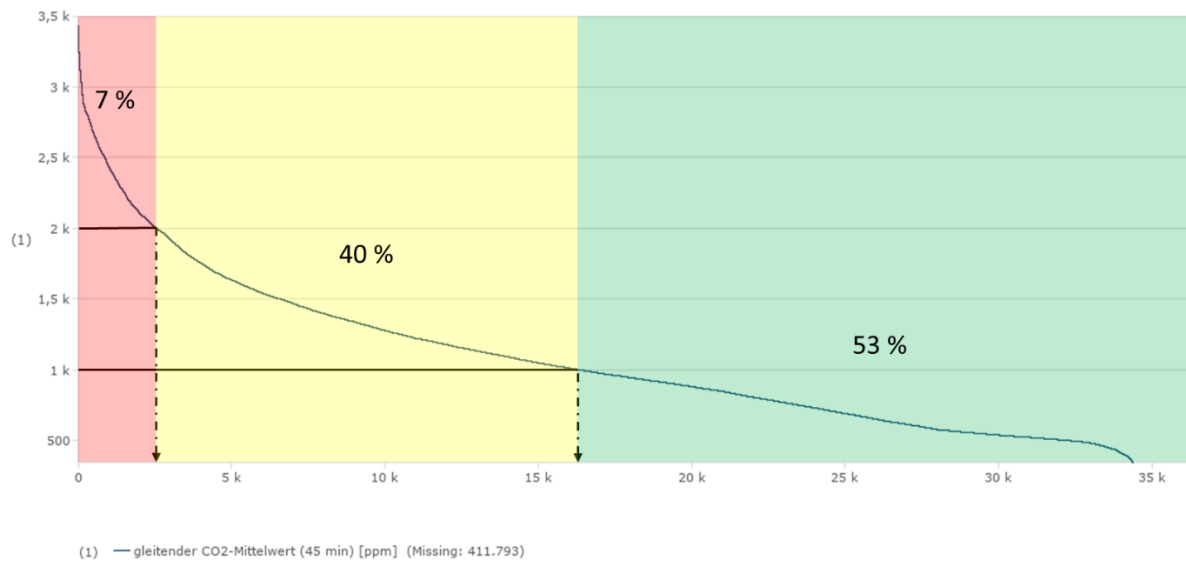
Abbildung 11: Häufigkeit gemessener CO₂-Konzentrationen (x-Achse: Anzahl Messpunkte, y-Achse: Höhe CO₂-Konzentration) im Messzeitraum

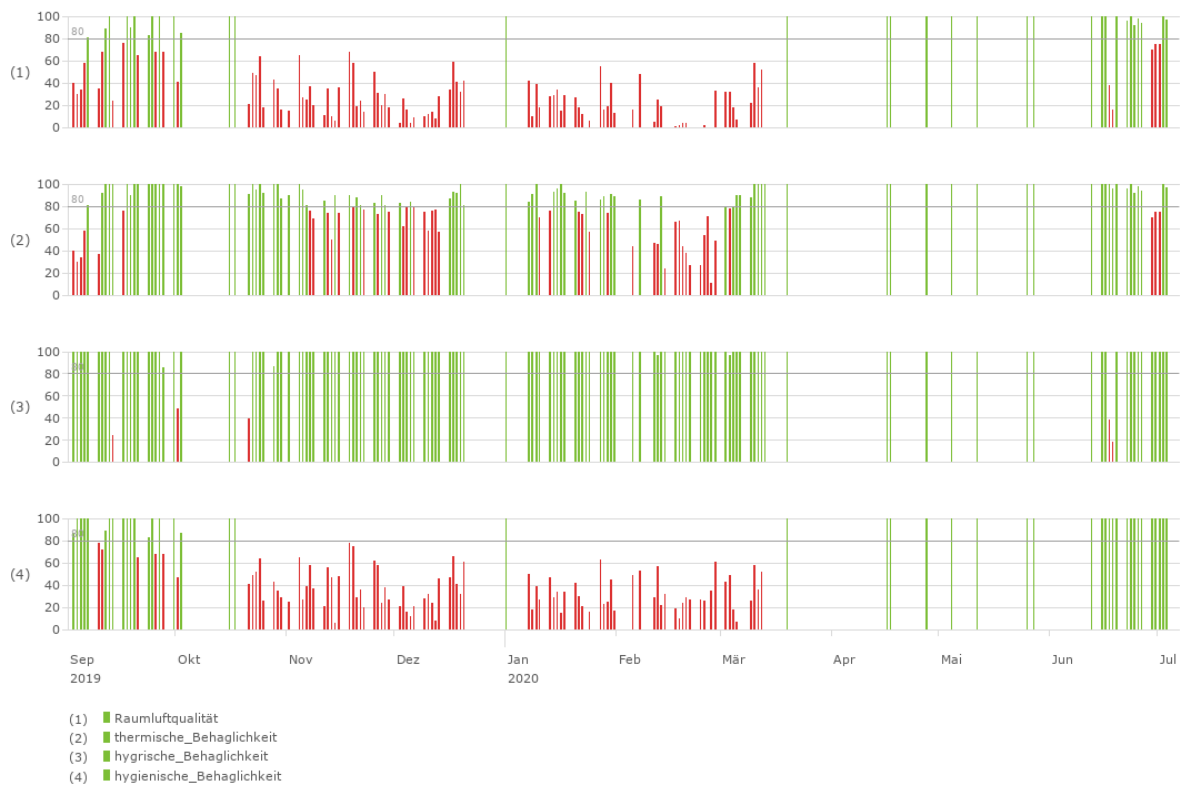
Abbildung 16: Täglicher Erfüllungsgrad der Behaglichkeitskriterien im Messzeitraum

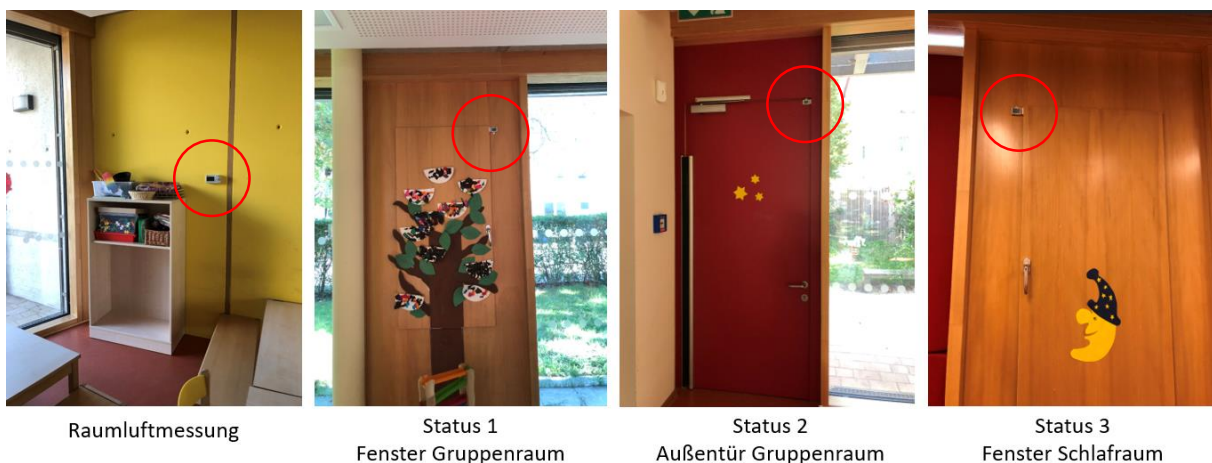
Abbildung 17: Positionierung der Messgeräte im Familienzentrums Hainholzer Hafen

Der Messaufbau erfolgte komplett strom- und datennetzwerkunabhängig gemäß Variante A des Messkonzeptes (siehe Kapitel 3.2.1) und wie auf den Fotos in Abbildung 17 sowie im Grundriss in Abbildung 18 mit der zugehörigen Datenpunktliste in Tabelle 8 dargestellt.

Die Erfassung der Raumluftparameter erfolgte mit dem „HOBO MX CO2 Logger“ von Onset. Das Gerät wurde auf ca. 1,50 m Höhe wie abgebildet angebracht. Eine direkte Sonnenlicht-Exposition ist aufgrund der Fensterausrichtung und der Positionierung ausgeschlossen. Die Fensteröffnung von allen zum Lüften zu öffnenden Fensterflügeln und Türen im Raum wurde mit den HOBO UX90-001 Statusloggern von Onset wie abgebildet erfasst, d.h. jede manuelle Öffnung führte dazu, dass der Magnet aus dem Schaltbereich des Loggers entfernt wird und eine Protokollierung auslöst. Die Türöffnungen zum Schlafräum und zum Flur wurden nicht erfasst. Die Werte für die Außenlufttemperatur konnten in stündlicher Auflösung vom Deutschen Wetterdienst von der Wetterstation in Hannover bezogen werden.

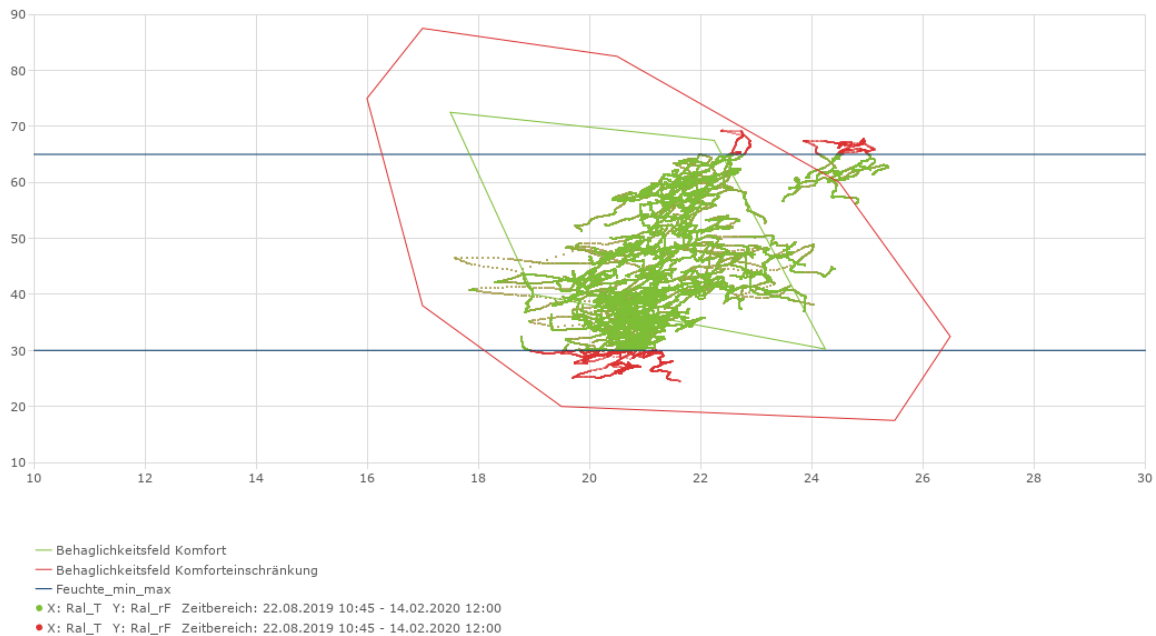
Abbildung 21: relative Raumluftheuchte in Abhängigkeit von der Temperatur mit entsprechenden Behaglichkeitsgrenzen im Familienzentrum Hainholzer Hafen

Die im Prüfzeitraum gemessene Raumluftfeuchte ist in Abbildung 21 in Abhängigkeit von der Raumlufttemperatur dargestellt. Die angesetzten Behaglichkeitsgrenzen ohne gesundheitliche Einschränkungen und ohne Begünstigung von Schimmelbildung sind 30 und 65 % relative Feuchte.⁶ Die gemessenen Werte befinden sich nahezu vollständig in diesem Bereich. Da die relative Luftfeuchte die Wärmetransportvorgänge an der Oberfläche der menschlichen Haut beeinflusst, hat sie darüber hinaus Einfluss auf die thermische Behaglichkeit. Die in Abbildung 21 dargestellten Behaglichkeitsfelder signalisieren im grünen Viereck die Einhaltung höchster Anforderungskriterien sowie im roten Viereck die Grenzen des Behaglichkeitsbereichs. Oben rechts außerhalb des Behaglichkeitsbereichs wird die Luft als zu feucht und schwül, unten links

als zu trocken und kalt wahrgenommen. Der Bereich wird in Ausnahmefällen geringfügig verlassen.

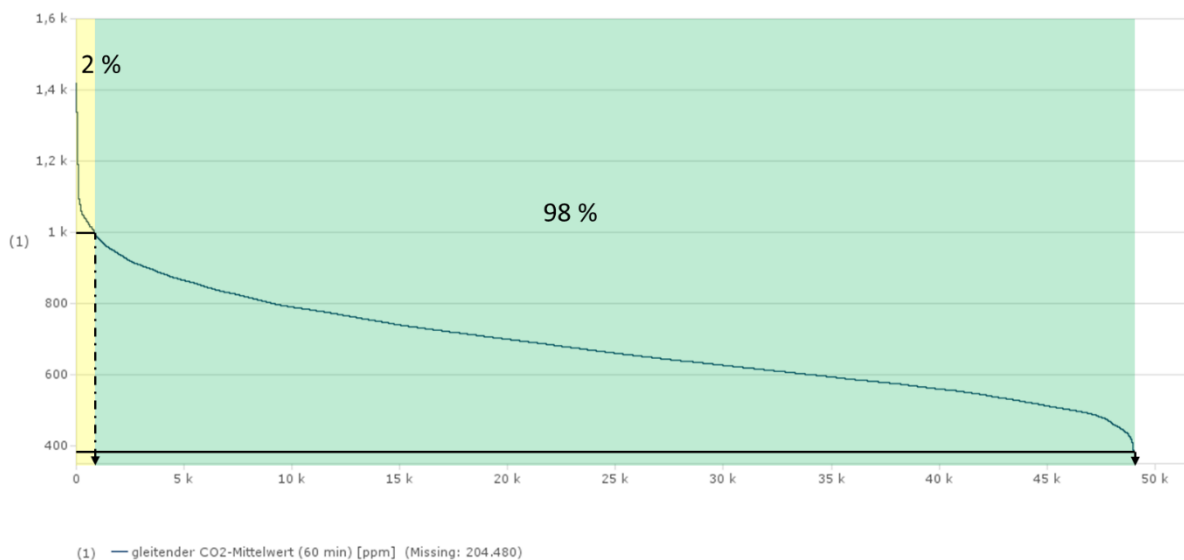
Abbildung 23: Häufigkeit gemessener CO₂-Konzentrationen (x-Achse: Anzahl Messpunkte, y-Achse: Höhe CO₂-Konzentration) im Messzeitraum

dung 23 ist die Anzahl an Messwerten innerhalb der Nutzungszeit je CO₂-Konzentration dargestellt. Die hygienische Konditionierung der Raumluft hat im Prüfzeitraum erfolgreich stattgefunden.

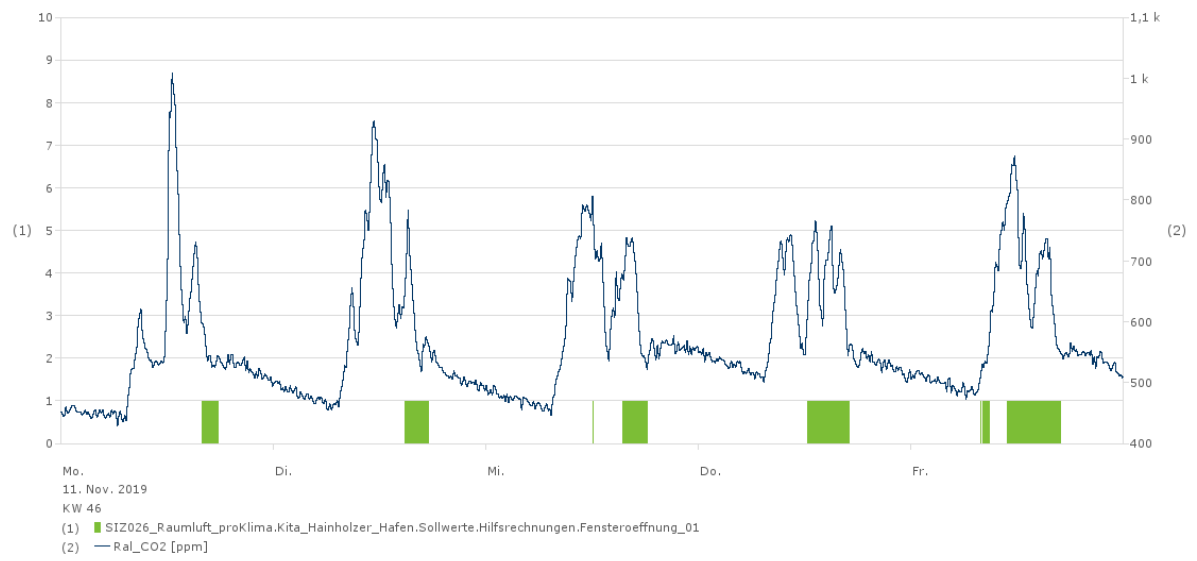
Abbildung 24: CO₂-Konzentration in einer Beispielwoche im November, Nutzungs- und Lüftungsverhalten sind ablesbar

Der CO₂-Verlauf ist in Abbildung 24 beispielhaft für eine Woche im November dargestellt. Es ist ablesbar, dass jeden Morgen vor dem Nutzungsbeginn eine unverbrauchte Raumluft vor-

lag. Im Tagesverlauf stieg die Konzentration zwar an, kam allerdings nicht in einen gesundheitlich bedenklichen Bereich. Der Betrieb der Lüftungsanlage sowie zusätzliche Fensteröffnungen sorgten für eine hygienische Raumlufte. In Abbildung 25 ist das **Lüftungsverhalten** unter anderem anhand der Fensteröffnungen visualisiert. Es ist abzulesen, dass das Fenster im Gruppenraum (1) nur sehr selten geöffnet wurde, vor allem im August und September. Hauptsächlich wurde über die Tür zum Hinterhof (2) gelüftet, die Tür stand sogar teilweise ganztägig offen. Mit abnehmenden Außentemperaturen ab November wurde die Tür etwas häufiger geschlossen gehalten oder die Öffnungszeit reduziert. Das Fenster im Schlafraum (3) wurde sehr regelmäßig lange Zeit am Vormittag und mit entsprechender Pause (Mittagsschlaf) nach dem Mittag geöffnet. An drei Tagen sogar über Nacht offengelassen. Die sehr häufige und langzeitige Öffnung von Fenstern und Außentüren wirkt sich positiv auf die Raumluftequalität aus (siehe Abbildung 26), ist im Kontext der Energieeffizienz des Passivhauses aber sehr kritisch zu sehen. Die Lüftungsanlage mit einer Wärmerückgewinnung (Planungswert > 80%) und Luftherhitzer sowie die eingestellten Luftvolumenströme sind anscheinend ausreichend dimensioniert, um die Luftqualität im Raum in einem behaglichen Bereich zu halten (siehe Messdaten in Abbildung 26 bei geschlossenen Fenstern). Die CO₂-Konzentration erreicht in diesen Fällen max. 1400 ppm, bleibt zu 99,3 % allerdings im behaglichen Bereich unter 1000 ppm. Die Abbildung 27 zeigt die Häufigkeit der auftretenden CO₂-Konzentrationen bei geschlossenen Fenstern innerhalb der Nutzungszeit. Der Grenzwert nach Pettenkofer von 1000 ppm wird praktisch vollständig eingehalten, eine zusätzliche Fensterlüftung im beobachteten Umfang ist nicht notwendig.

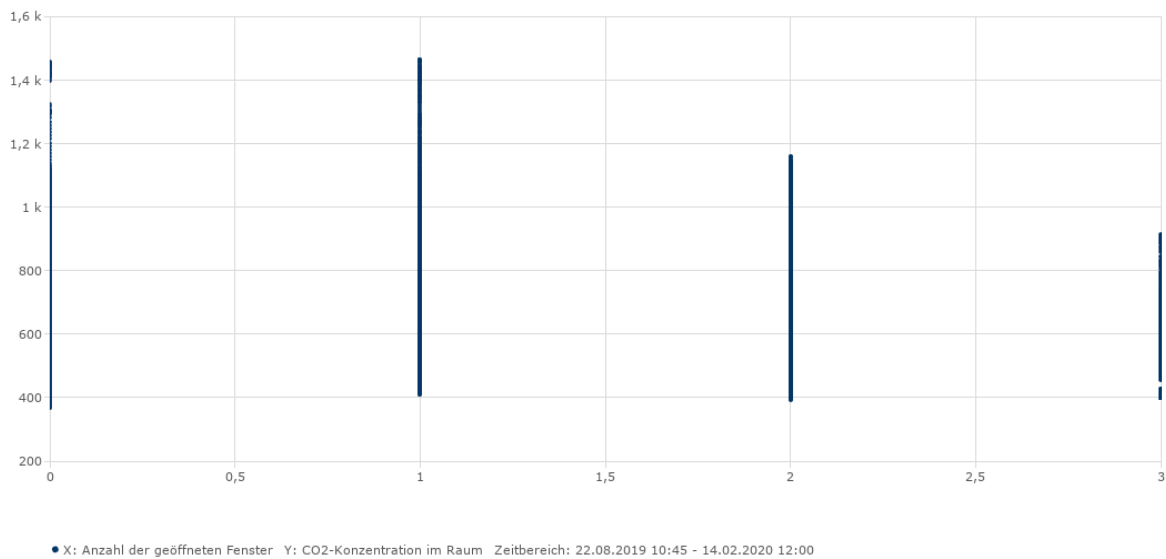
Abbildung 26: Effekt der Fensterlüftung, CO₂-Konzentration im Raum in Abhängigkeit von der Anzahl geöffneter Fenster/Türen

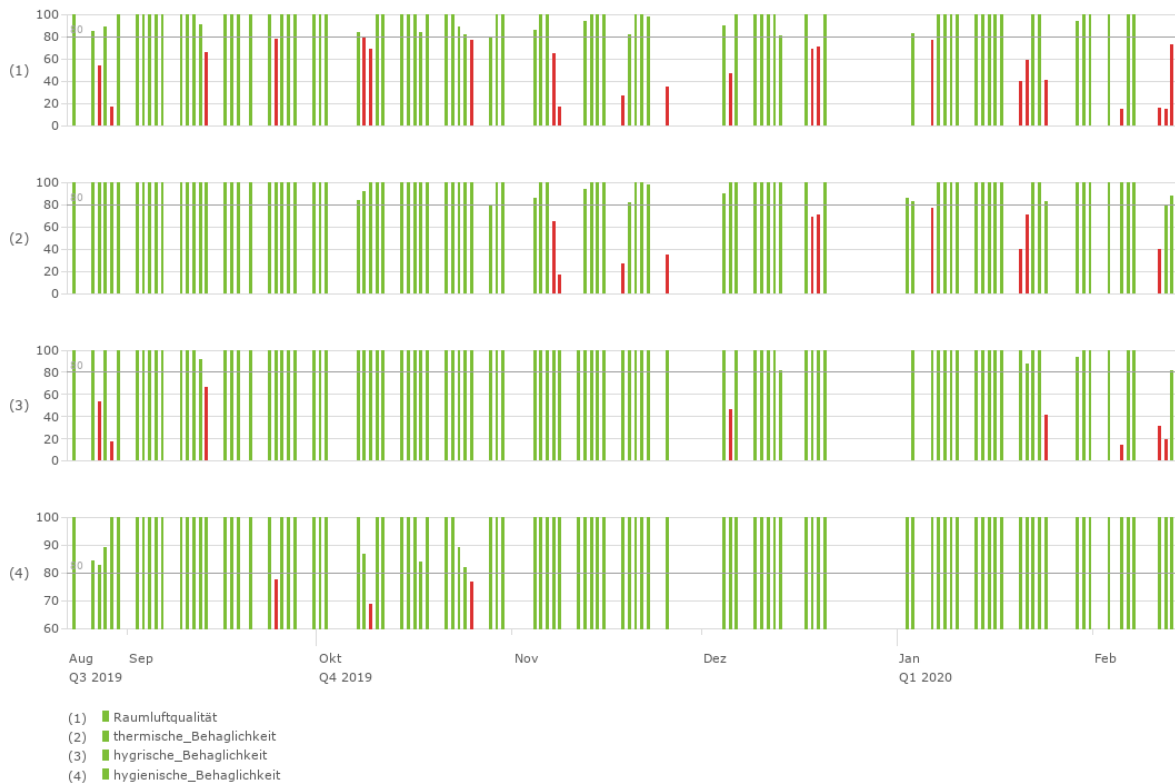
Abbildung 30: Täglicher Erfüllungsgrad der Behaglichkeitskriterien von August bis Februar im Familienzentrum Hainholzer Hafen

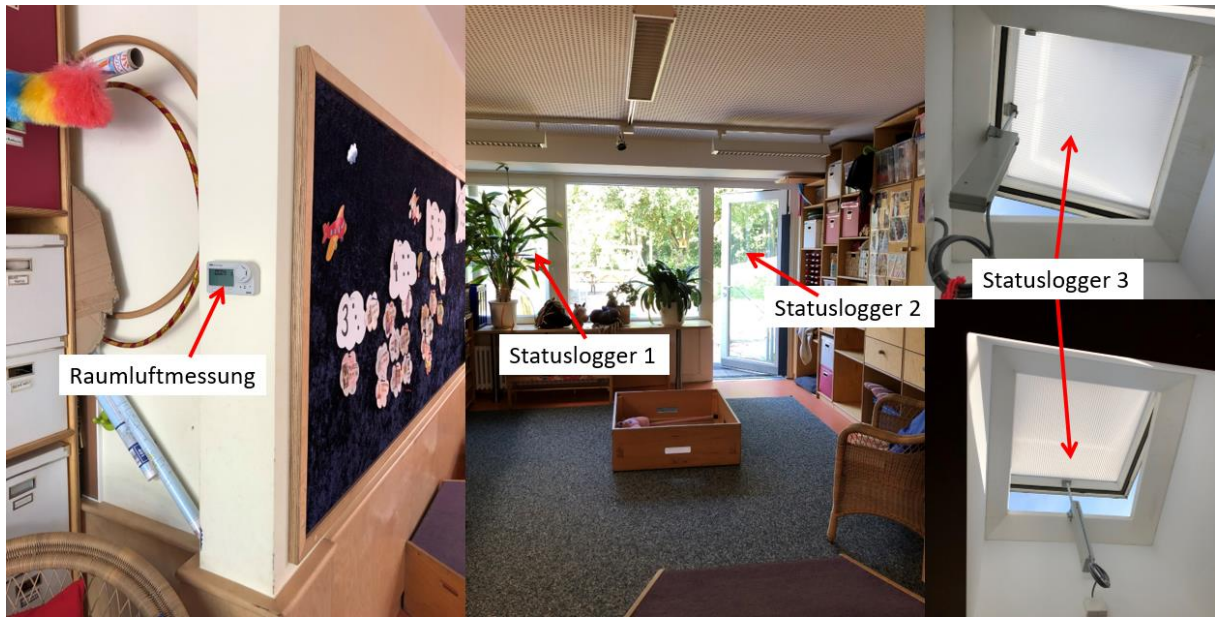
Abbildung 31: Positionierung der Messgeräte in der Kita Waldstraße

Der Messaufbau erfolgte komplett strom- und datennetzwerkunabhängig gemäß Variante A des Messkonzeptes (siehe Kapitel 3.2.1) und wie auf den Fotos in Abbildung 32 sowie im Grundriss in Abbildung 32 mit der zugehörigen Datenpunktliste in Tabelle 10 dargestellt.

Die Erfassung der Raumluftparameter erfolgte mit dem „HOBO MX CO2 Logger“ von Onset. Das Gerät wurde auf ca. 1,50 m Höhe wie abgebildet angebracht. Eine direkte Sonnenlicht-Exposition ist aufgrund der Fensterausrichtung und der Positionierung ausgeschlossen. Die Fensteröffnung von allen zum Lüften öffnenbaren Fenstern und Türen im Raum wurde mit den HOBO UX90-001 Statusloggern von Onset wie abgebildet erfasst, d.h. jede Öffnung führte dazu, dass der Magnet aus dem Schaltbereich des Loggers entfernt wird und eine Protokollierung auslöst. Die Türöffnungen zur Garderobe/Flur wurde nicht erfasst. Der Statuslogger 1 wurde aufgrund unplausibler Messwerte bei der Auswertung nicht weiter berücksichtigt. Die Werte für die Außenlufttemperatur konnten in stündlicher Auflösung vom Deutschen Wetterdienst von der Wetterstation in Hannover bezogen werden.

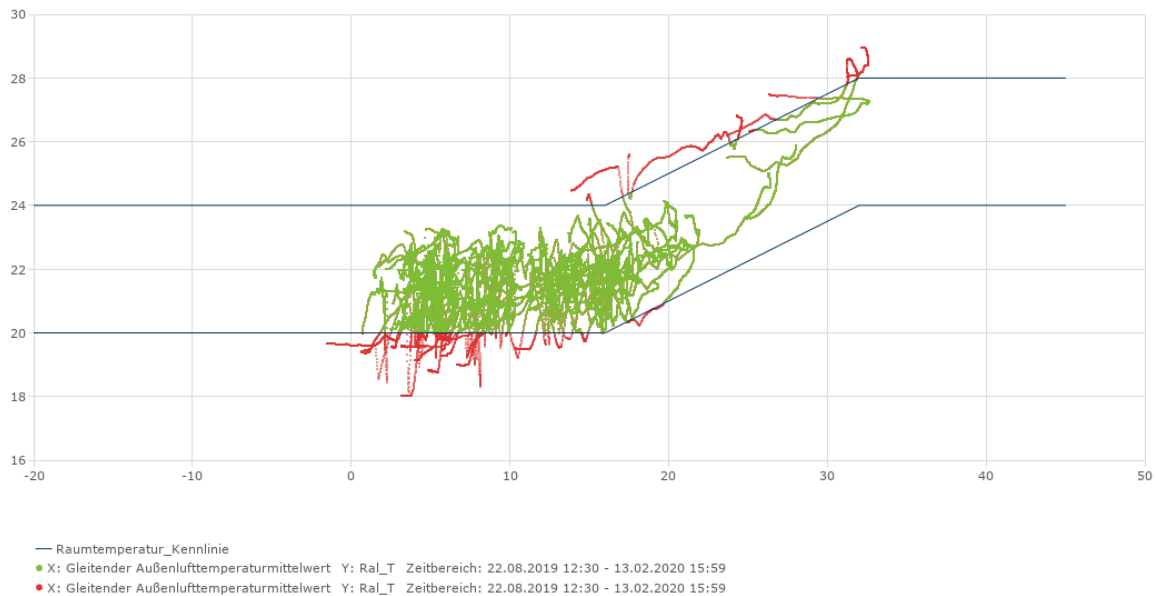
Abbildung 34: Prüfung der Raumtemperatur in Abhängigkeit von der Außenlufttemperatur von August bis Februar in der Kita Waldstraße

sind grundsätzlich normgemäß aber vor allem im Zusammenhang mit der Fensterlüftung sowie morgendlichen Aufheizvorgängen im Winter kommt es regelmäßig zu Behaglichkeitseinbußen.

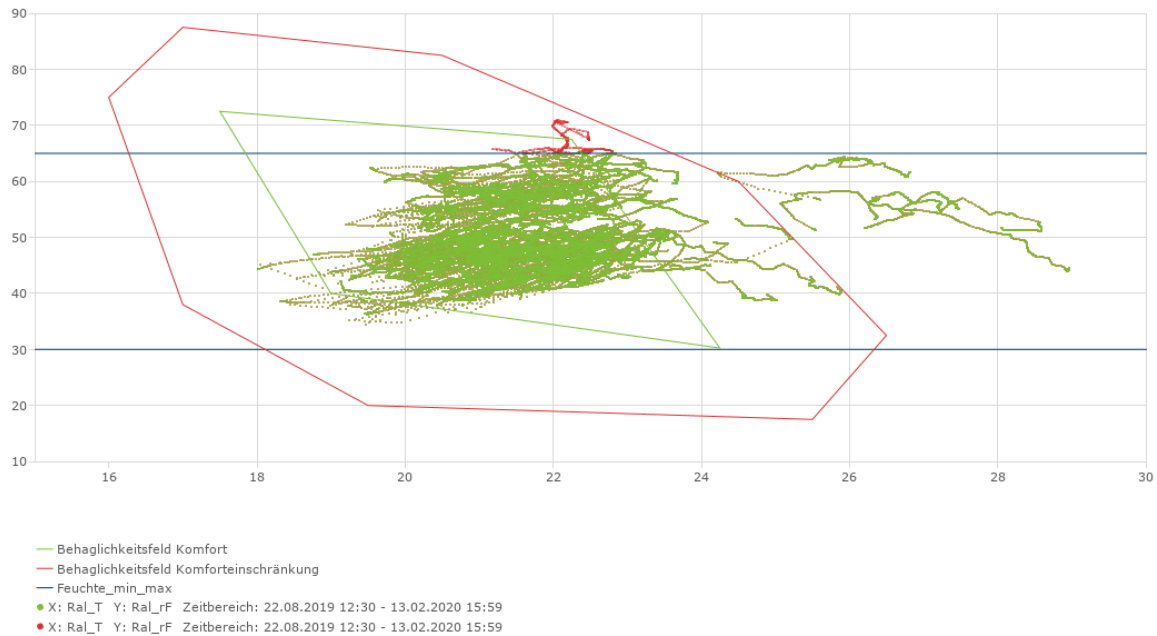
Abbildung 35: Feuchte in Abhängigkeit von der Temperatur mit entsprechenden Behaglichkeitsgrenzen von August bis Februar in der Kita Waldstraße

Die im Prüfzeitraum von August bis Februar gemessene Raumlufteuchte ist in Abbildung 35 in Abhängigkeit von der Raumlufteuchte dargestellt. Die angesetzten Behaglichkeitsgrenzen ohne gesundheitliche Einschränkungen und ohne Begünstigung von Schimmelbildung sind 30 und 65 % relative Feuchte.⁷ Die gemessenen Werte befinden sich nahezu vollständig in diesem Bereich. Da die relative Luftfeuchte die Wärmetransportvorgänge an der Oberfläche der menschlichen Haut beeinflusst, hat sie darüber hinaus Einfluss auf die thermische Behaglichkeit. Die in Abbildung 35 dargestellten Behaglichkeitsfelder signalisieren im grünen Viereck

die Einhaltung höchster Anforderungskriterien sowie im roten Viereck die Grenzen des Behaglichkeitsbereichs. Oben rechts außerhalb des Behaglichkeitsbereichs wird die Luft als zu feucht und schwül, unten links als zu trocken und kalt wahrgenommen. Der Bereich wird selten durch eine Überhitzung des Raumes verlassen (siehe Kapitel 6.3.1).

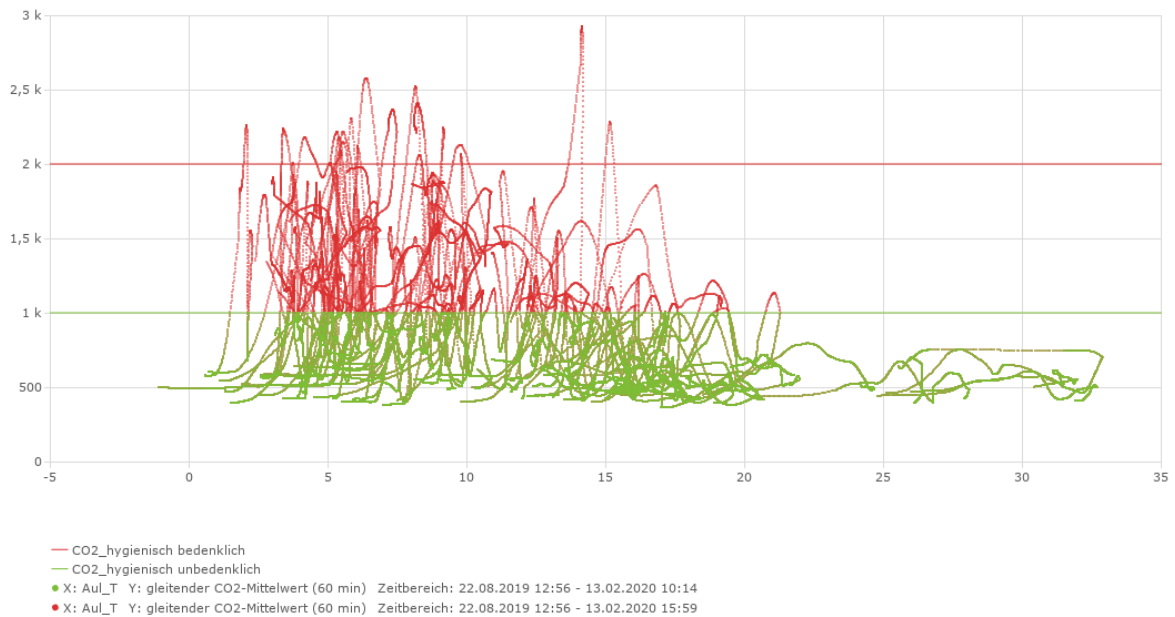
Abbildung 36: CO₂-Konzentrationen in Abhängigkeit von der Außenlufttemperatur von August bis Februar in der Kita Waldstraße

beobachtet werden. Bei behaglicheren Außenlufttemperaturen ist die Bereitschaft zur Fensterlüftung erwartungsgemäß höher und demzufolge wird eine bessere hygienische Raumluftqualität erreicht. Die Summenkurve in Abbildung 37 zeigt, dass die Raumluftqualität in ca. 60 % der Nutzungszeit unbedenklich ist. Zu 32 % ist die CO₂-Konzentration ungenügend im Bereich zwischen 1.000 und 2.000 ppm (gelber Bereich). Eine hygienisch inakzeptable Raumluftqualität wurde in 5 % der Nutzungszeit identifiziert (roter Bereich: > 2.000 ppm).

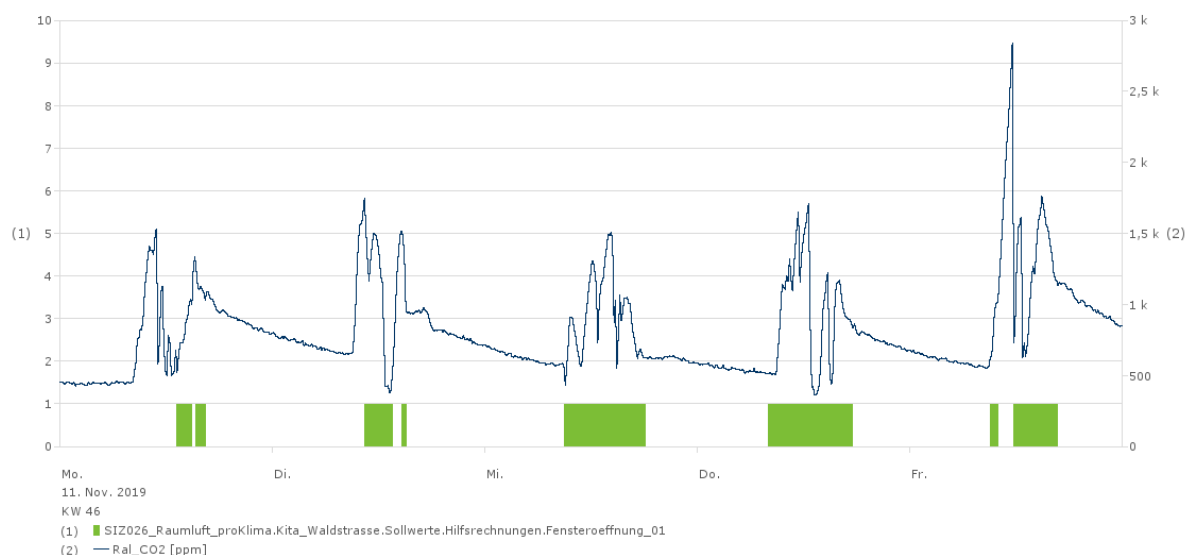
Abbildung 38: CO₂-Konzentration in einer Beispielwoche im November, Nutzungs- und Lüftungsverhalten sind ablesbar

Der CO₂-Verlauf ist in Abbildung 38 beispielhaft für eine Woche im November dargestellt. Es ist ablesbar, dass jeden Morgen vor dem Nutzungsbeginn eine unverbrauchte Raumlufte vorlag. Die CO₂-Konzentration stieg in der Folge sehr stark auf über 1500 ppm an, obwohl die Außentür teilweise anhaltend geöffnet war. Die Verringerung der CO₂-Konzentration ist vermutlich auf eine reduzierte Raumbelastung durch Aufenthalt im Außenbereich zurückzuführen. Ein vollständiger CO₂-Ausgleich kam daher regelmäßig erst zur Mittagszeit zustande. In Abbildung 39 ist das **Lüftungsverhalten** anhand der Fensteröffnungen visualisiert. Die geloggten Fensteröffnungszeiten und Statuswechsel des Fensters neben der Tür im Gruppenraum (1) sind etwa ab September regelmäßig in den Nachtstunden. Vor allem die Statuswechsel zwischen Mitternacht und 6 Uhr morgens sind im Sinne der Raumnutzung unplausibel. Die Messung ist anscheinend fehlerhaft, was auch anhand vieler Statuswechsel innerhalb weniger Sekunden sichtbar wird. Die Messreihe wurde bei der Auswertung demzufolge nicht berücksichtigt. Hauptsächlich wurde über die Tür zum Hinterhof (2) gelüftet, die Tür stand sogar teilweise ganztägig offen. Die beiden Dachfenster (3), die per Taster geöffnet und geschlossen werden können, wurden eher sporadisch 1 – 2-mal pro Woche benutzt.

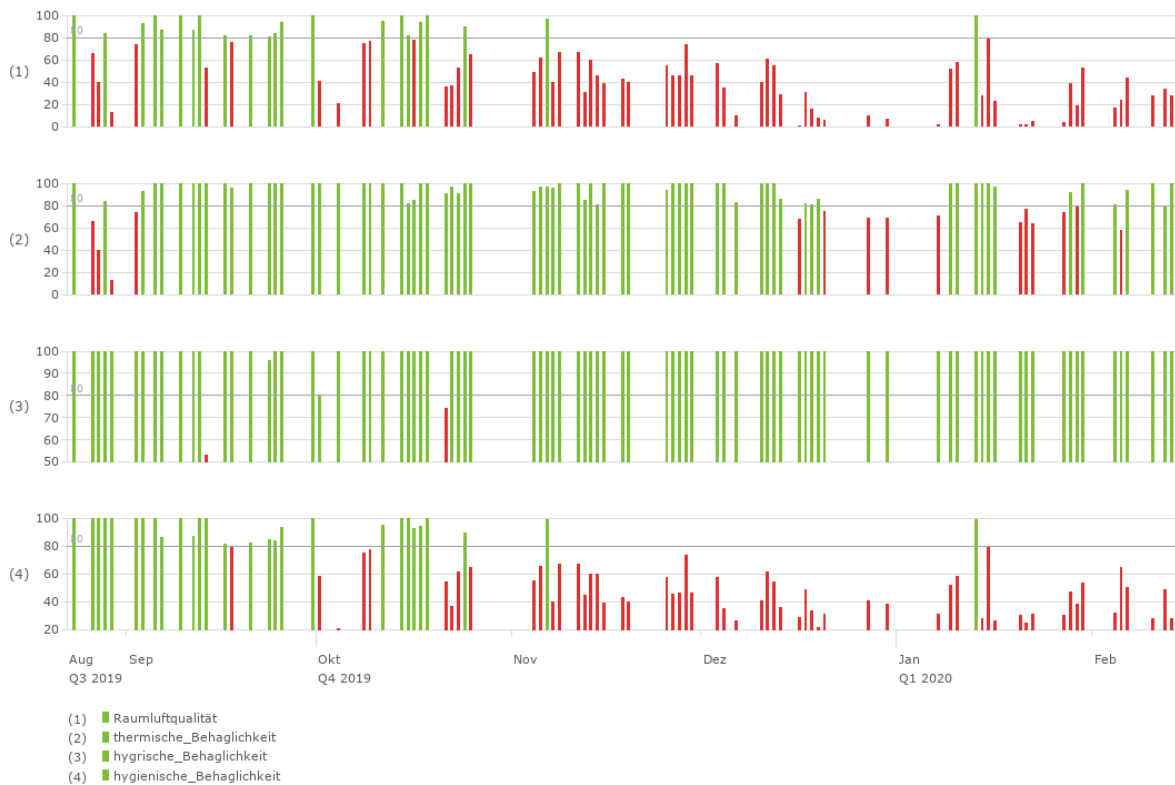
Abbildung 42: Täglicher Erfüllungsgrad der Behaglichkeitskriterien von August bis Februar in der Kita Waldstraße
